**ZVYŠOVÁNÍ ŽIVOTNOSTI KOMPONENT
ENERGETICKÝCH ZAŘÍZENÍ
V ELEKTRÁRNÁCH**

Sborník z 15. konference

Srní, 29. září – 1. října 2020

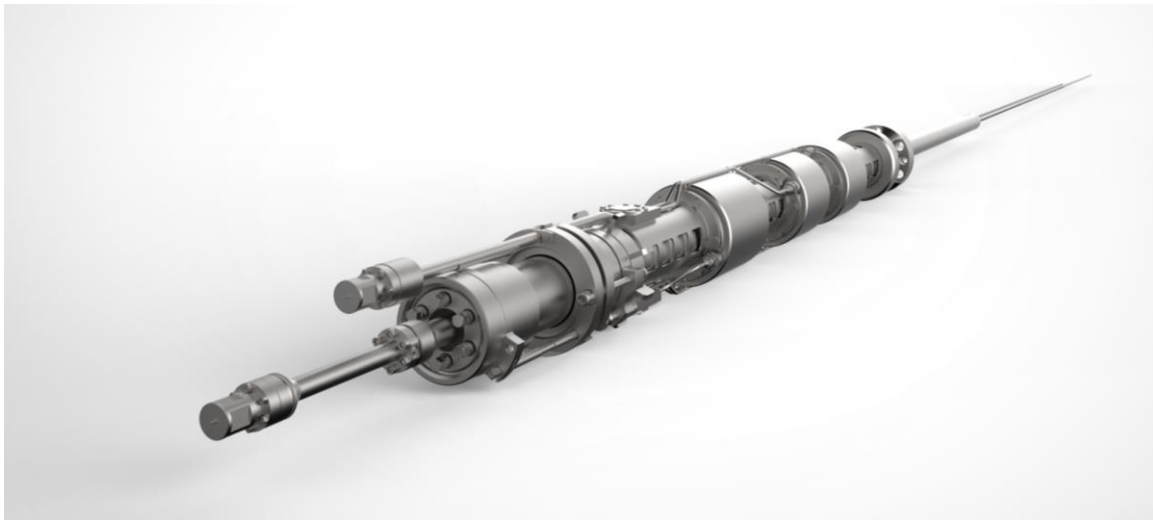
Dalším zlepšením čidla je možnost nezávislé (redundantní) indikace dolní koncové polohy regulačního orgánu v aktivní zóně reaktoru, což je bezpečnostní funkce pohonu, pomocí galvanicky odděleného kanálu. Řešení čidla společně s vyhodnocovací elektronikou, kterou vyvinula společnost ZAT a.s., nabízí i mnoho dalších výhod z hlediska podrobných informací o poloze regulačního orgánu, jeho změnách při regulaci výkonu bloku, nebo i obdobné řešení redundantní indikace horní koncové polohy regulačního orgánu. Při vývoji bylo pamatováno i na další faktory, jako je snížení počtu dílů, snížení nároků na čas přípravy pohonu během pravidelných odstávek bloku a možnost automatizovaného utahování jeho přírubových spojů pomocí elektronicky řízených utahovacích jednotek řady EZ, které společnost ŠKODA JS a.s. rovněž úspěšně dodává na provozované elektrárny s různými typy reaktorů VVER.

Obr. 2: Pohon LKP-M/4

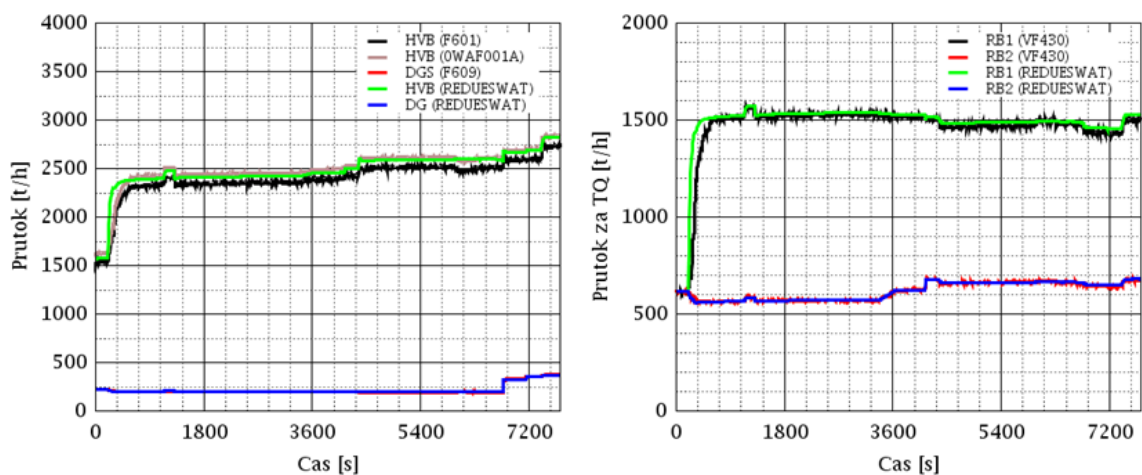
Obr. 3: Validace modelu REDUESWAT-2.2 dle dat z VOP141/18 (TVD1 na HVB1)

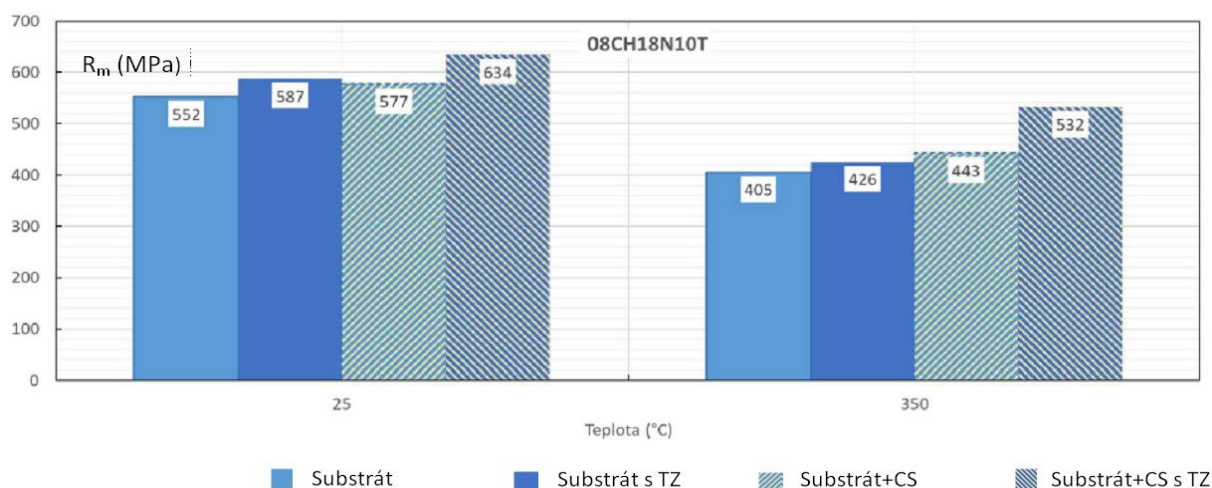
Obr. 6: Srovnání mezi pevnosti pro substrát a dvojici substrát/povlak Cold Spray bez a s teplem zpracováním (TZ) provedených na tělesech o stejném průměru při teplotách 25 °C a 350 °C

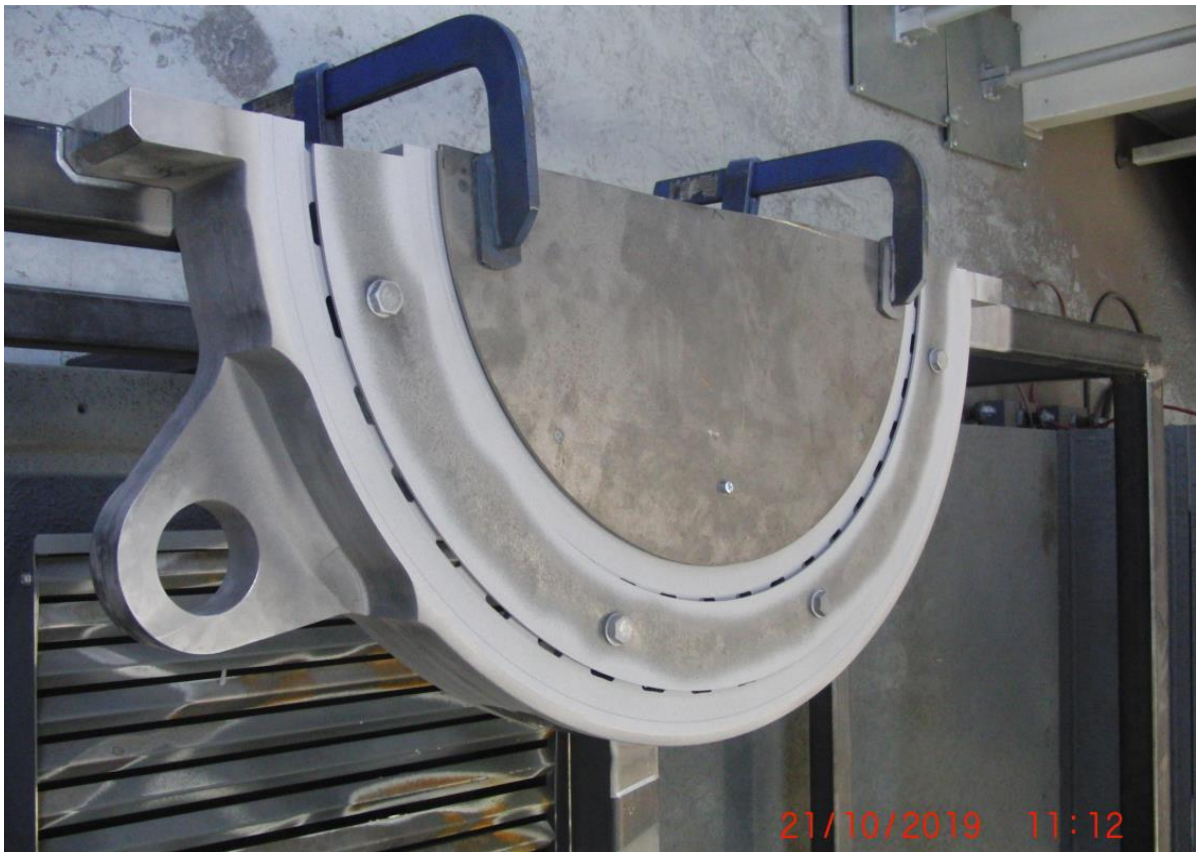
Obr. 1: Krytování regulační clony – plochy nepodléhající nástřiku: výpalek z plechu – půlkruh pro krytování vnitřního průměru clony [3]

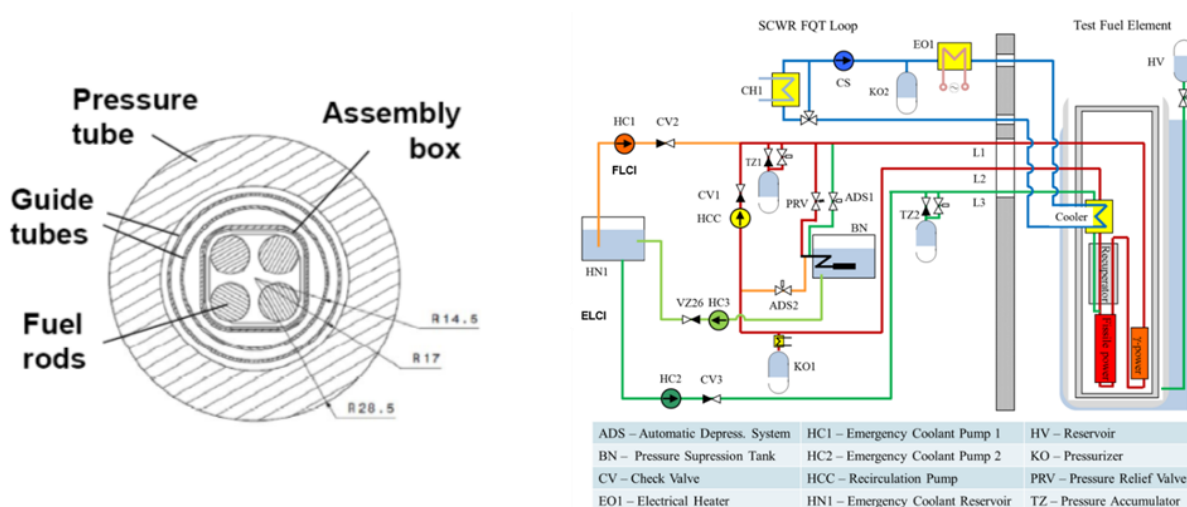
Obr. 2: Průřez testovací sekci pro ověření vlastností palivového souboru pro reaktor typu HPLWR (vlevo) a zjednodušené schéma smyčky pro palivový test (vpravo)

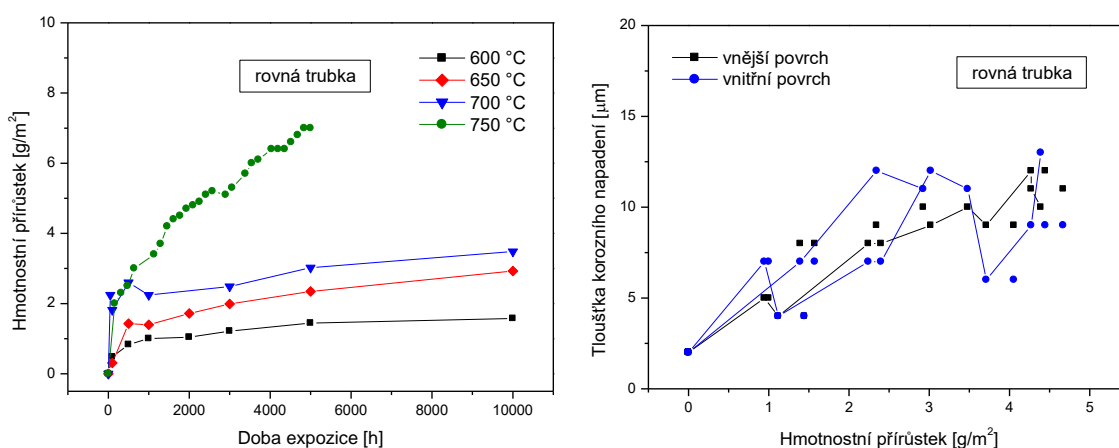
Obr. 1: Výsledky gravimetrických zkoušek rovné trubky (vlevo) a její porovnání s metalografickým hodnocením (vpravo)

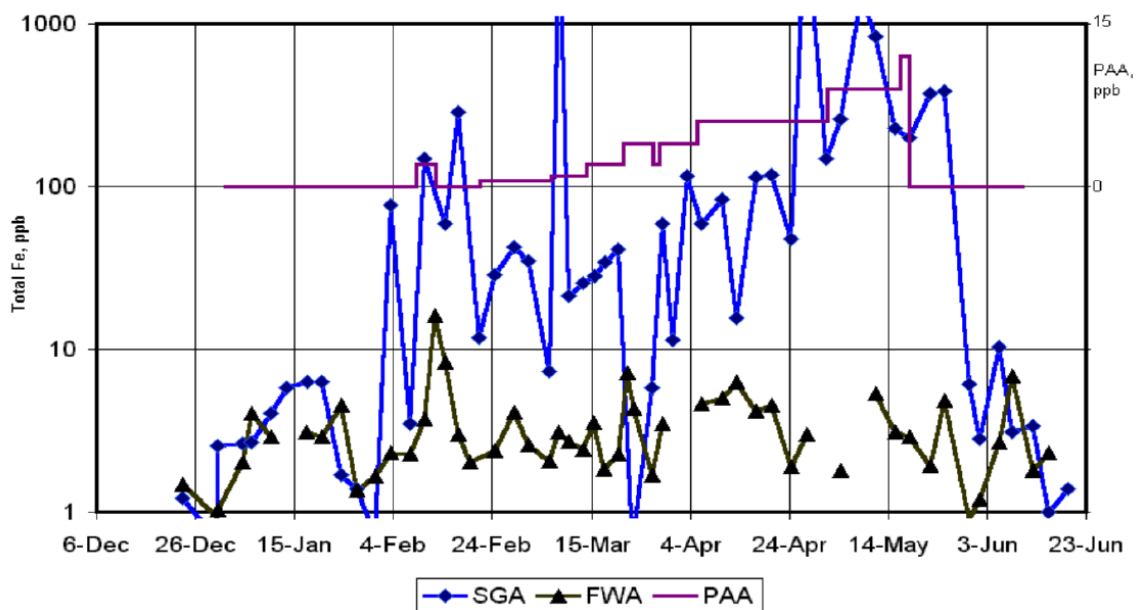
Obr. 2: Měření koncentrace Fe v napájecí vodě (FWA, černá křivka) a odluhu (SGA, modrá křivka), měření koncentrace PAA (fialová křivka) pro aplikaci PAA na americké JE ANO-2 v roce 2000 [2]

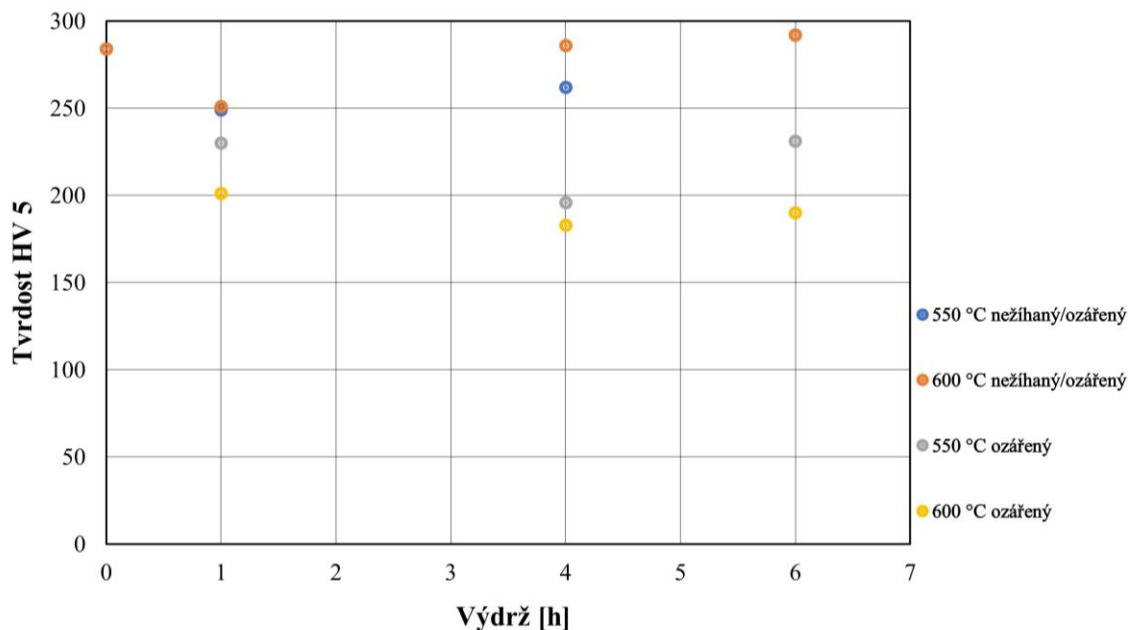
Obr. 2: Porovnání výsledků měření tvrdości HV 5 ozářené Ti stabilizované austenitické korozivzdorné oceli 08Ch18N10T (nosný válec – 2,4 dpa, Greifswald I) – dvě žihací teploty 550 °C a 600 °C

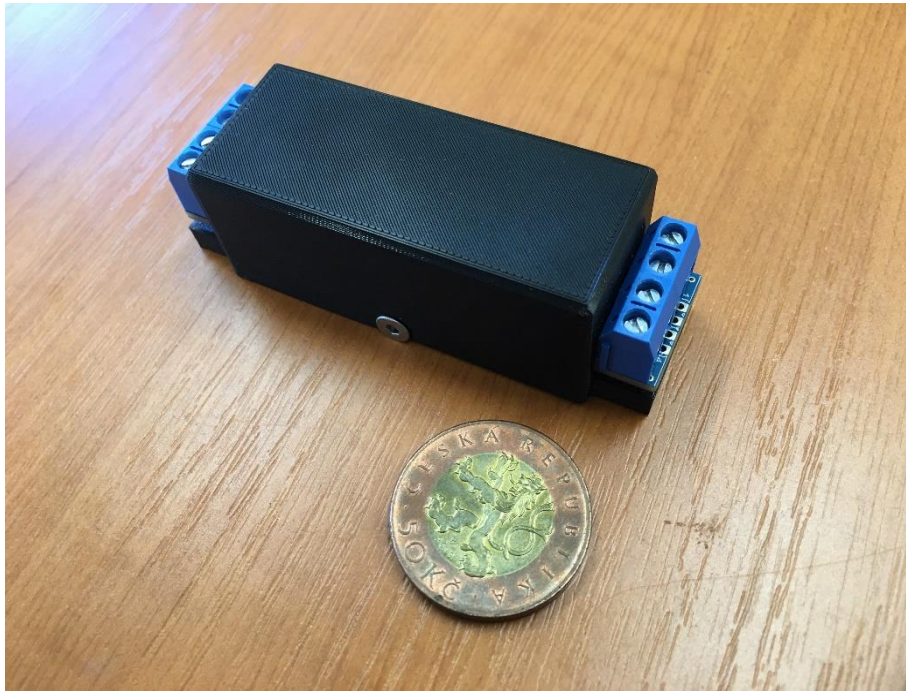
Obr. 4: Miniaturní modul pro kontinuální měření hloubky trhlin

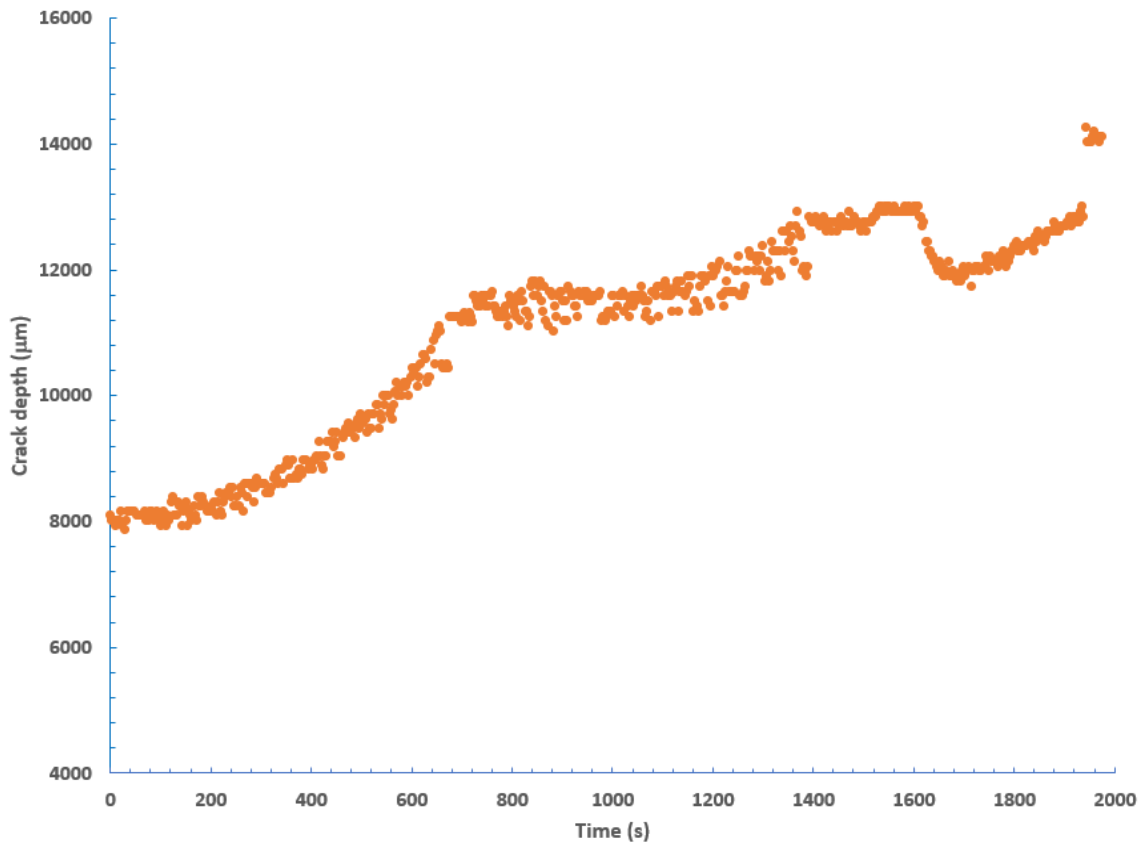
Obr. 7: Růst trhliny – sledováno ACPD metodou

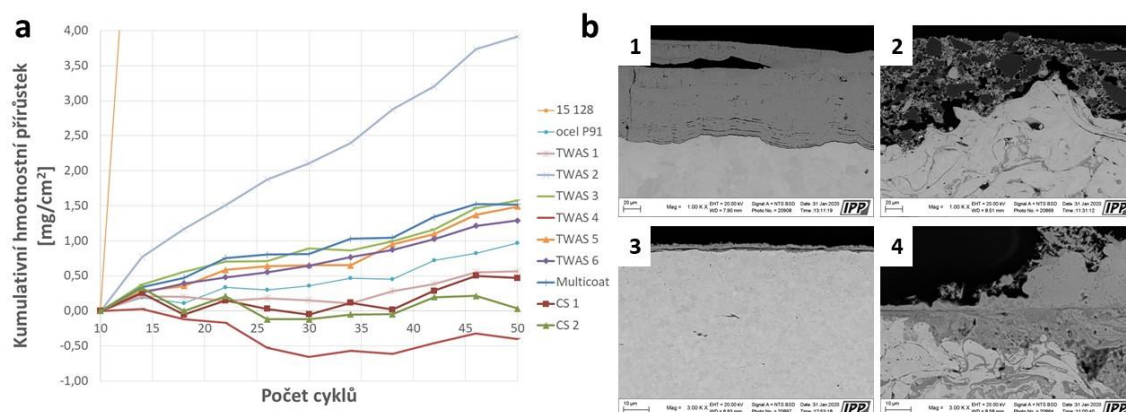
Obr. 4: Odolnost proti vysokoteplotní korozi v prostředí korozně-agresivních solí – závislost přírůstku/úbytku hmotnosti na počtu cyklů (a) a příčný řez vzorkem po zkoušce (b); 1 – ocel 15 128; 2 – multivrstva; 3 – CS povlak NiCr; 4 – TWAS povlak NiCr

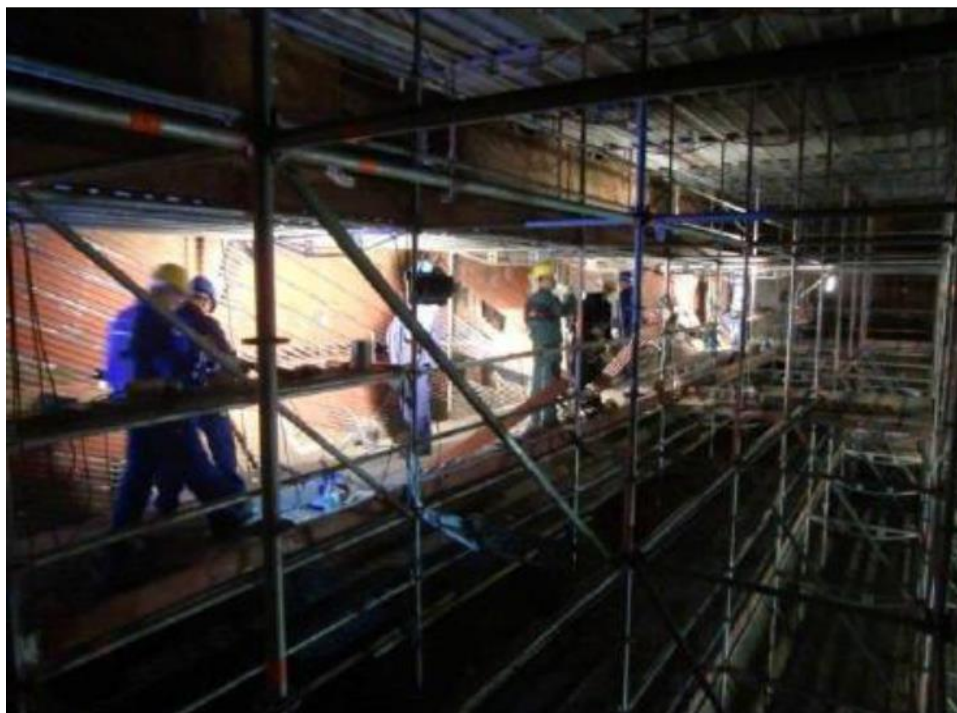
Obr. 17: Kotel elektrárny Schwarze Pumpe – životnost nástříku < 5 let

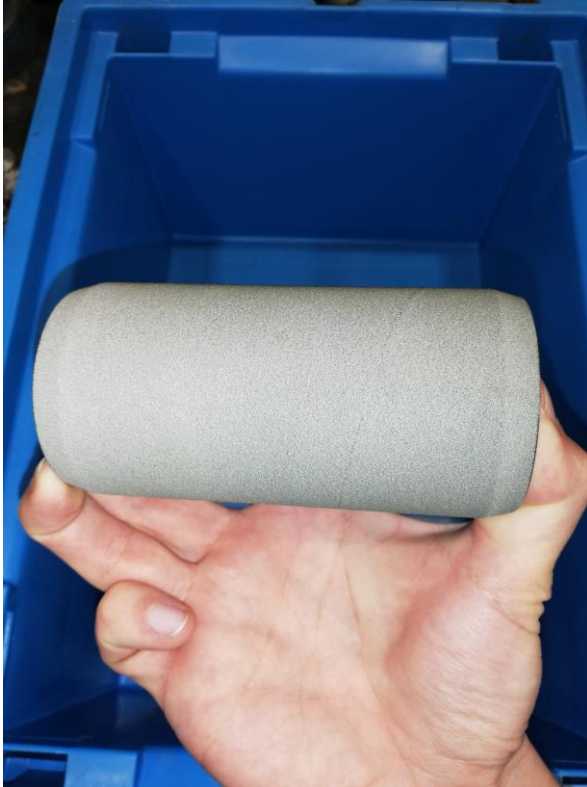
Obr. 3: Zkušební kus s provedeným žárovým nástřikem

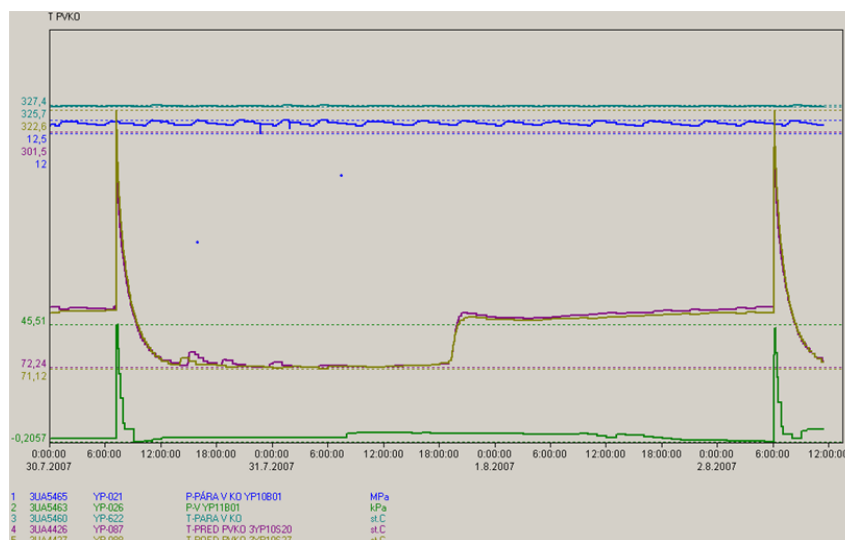
Obr. 1: Graf průběhu teplot při a po odpouštění vodíku na grafu z EDU
