**ZVYŠOVÁNÍ ŽIVOTNOSTI KOMPONENT  
ENERGETICKÝCH ZAŘÍZENÍ  
V ELEKTRÁRNÁCH**

Sborník z 13. konference

**„Zvyšování životnosti komponent energetických zařízení v elektrárnách“**

Srní, 16. – 18. říjen 2018

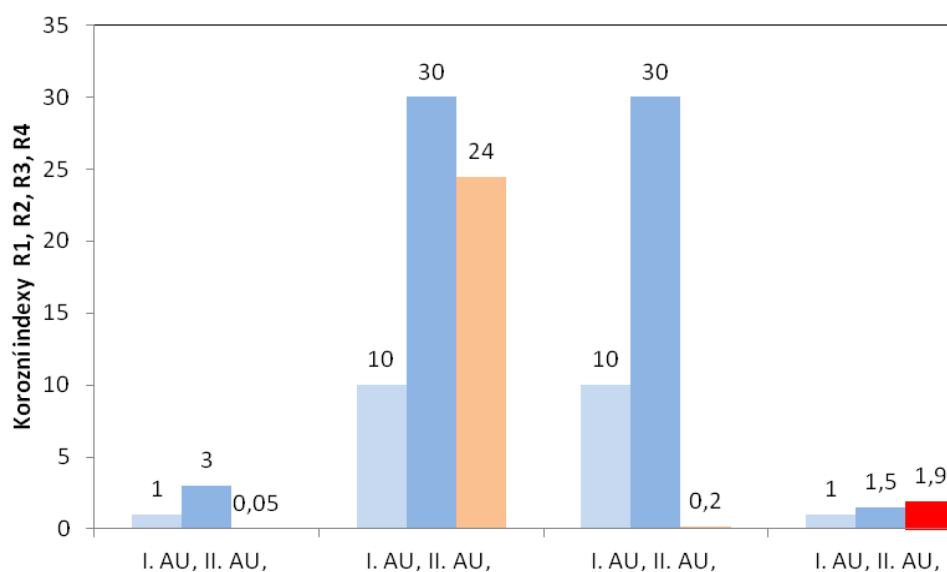
Obr. 1: Vyhodnocení korozních indexů R1, R2, R3 a R4 současně s vyznačením příslušných akčních úrovní

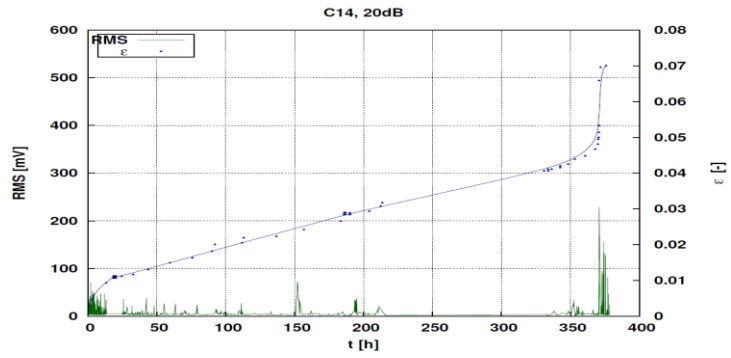
Obr. 2: Vývoj RMS a creepové deformace  $\epsilon$  při zesílení 20 dB – vzorek C14

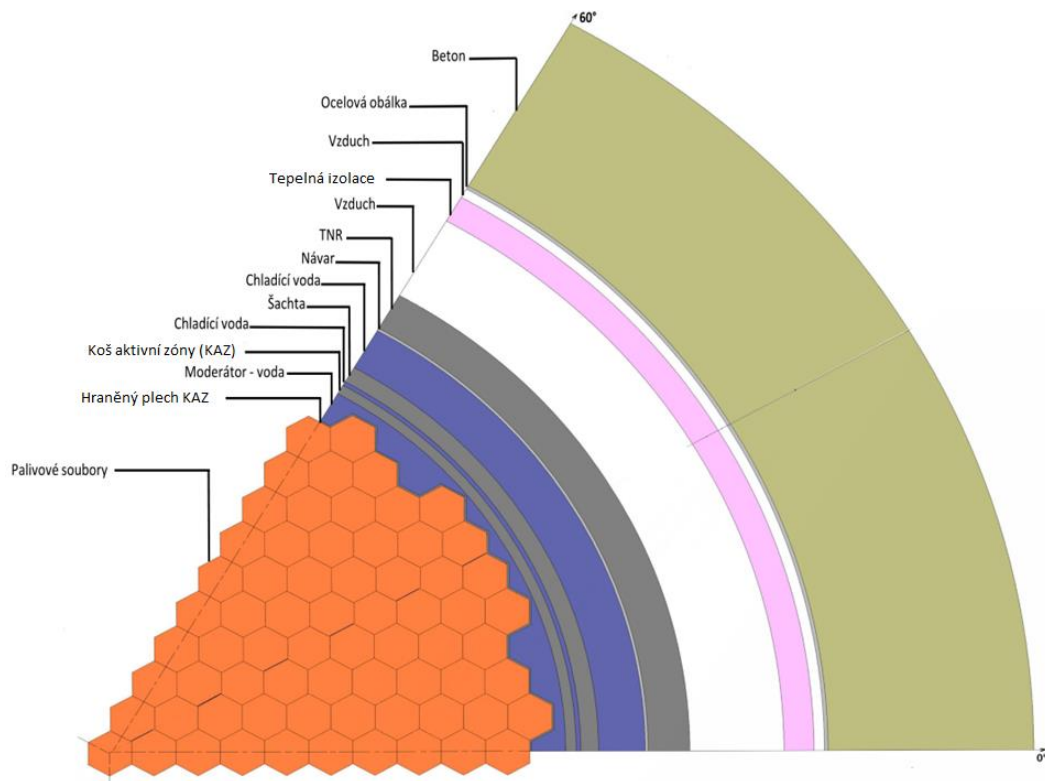
Obr. 1: Uspořádání jednotlivých vrstev AZ a vrstev komponent obklopujících AZ

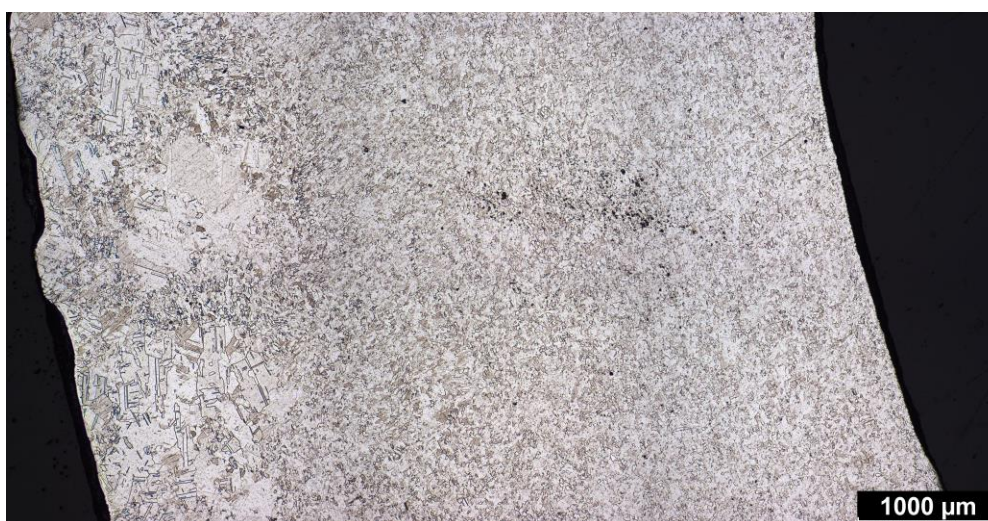
Obr. 5: Makrosnímek příčného řezu stěnou trubky

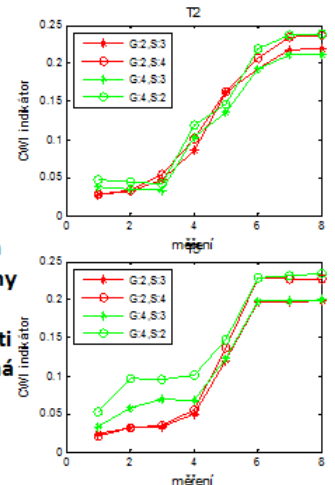
- Umělé vruby tvořené diamantovým kotoučem
- Vzdálenost vlnovodů 180 cm
- Necitlivost na orientaci trhliny
- Obousměrně stejná citlivost
- Změna signálu o 100 % oproti výchozímu stavu jako vhodná hranice detekce trhlin od 2 mm hloubky

Obr. 3: Měření metodami NEWS na ohybu parovodu [1]

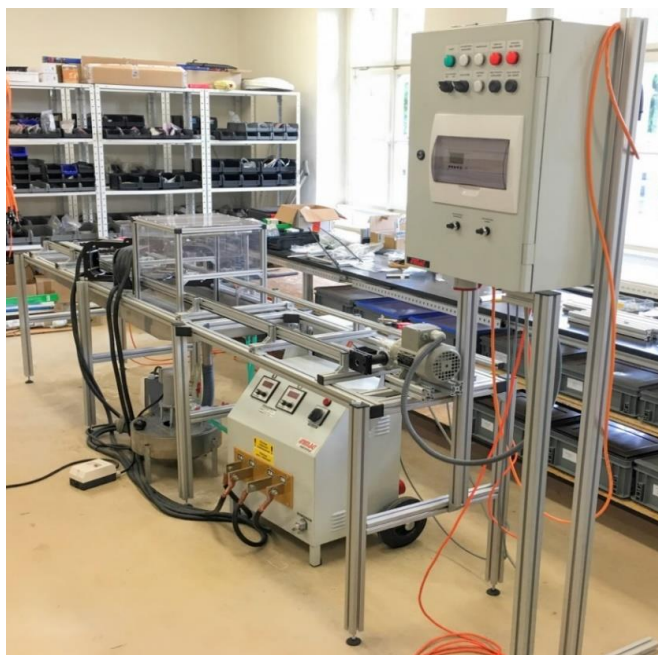
Obr. 1: Celkový pohled na zařízení pro kontrolu výrobků z feromagnetických materiálů

Značná pozornost byla věnována výběru magnetizační jednotky. Pohyb dopravníku je nepřerušovaný (druhou možností byl pohyb přerušovaný). Demagnetizace lopatek je prováděna v demagnetizačním tunelu. Jako magnetizační zdroj bylo zvoleno zařízení firmy Tiede s dosažitelným proudem 1 000 A a napětím 42 V. Zdroj s těmito vlastnostmi zajišťuje intenzitu magnetického pole 25 A/cm, nezbytnou pro použití této kontrolní metody.

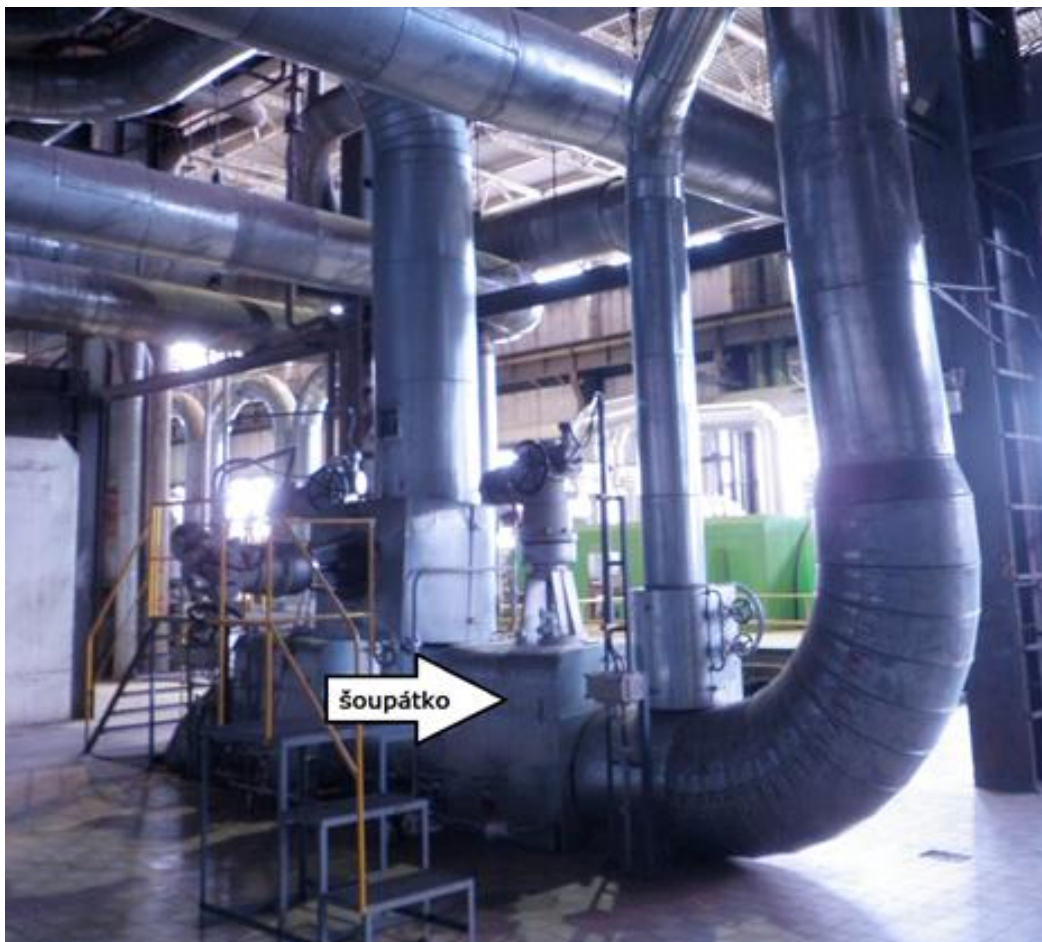
Obr. 4: Parní uzel se šoupátkem a pohled na uložení

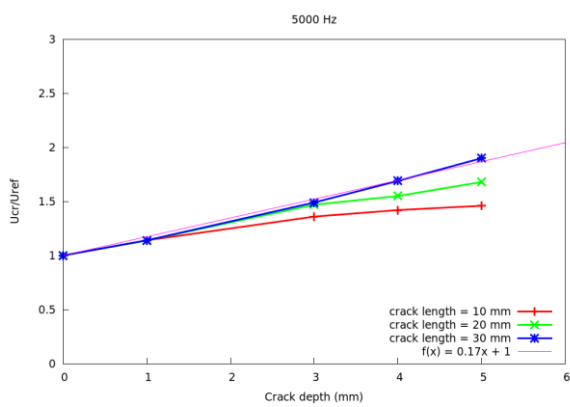
Obr. 7: Umělé trhliny – 5000 Hz

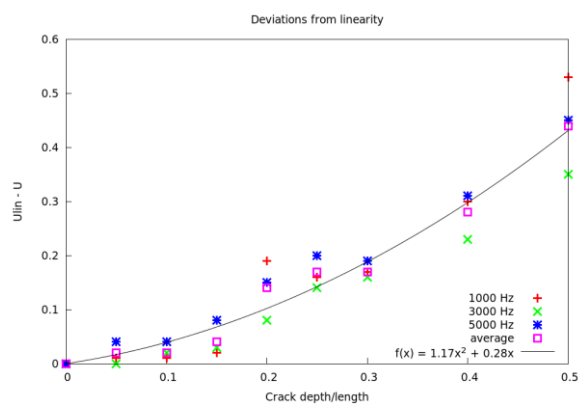
Obr. 8: Odchyly od linearity

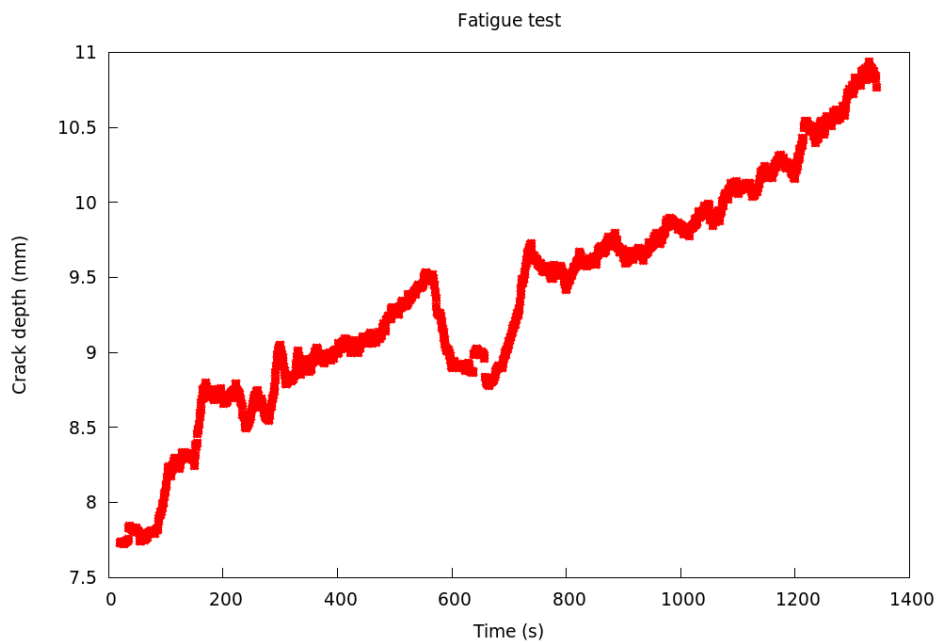
Obr. 9: Růst trhliny při únavovém zatěžování
