**ŽIVOTNOST KOMPONENT  
ENERGETICKÝCH ZAŘÍZENÍ**

Srní  
17. – 19. října 2023

Sborník z 18. konference  
**„Životnost komponent energetických zařízení“**  
Srní, 17. – 19. října 2023

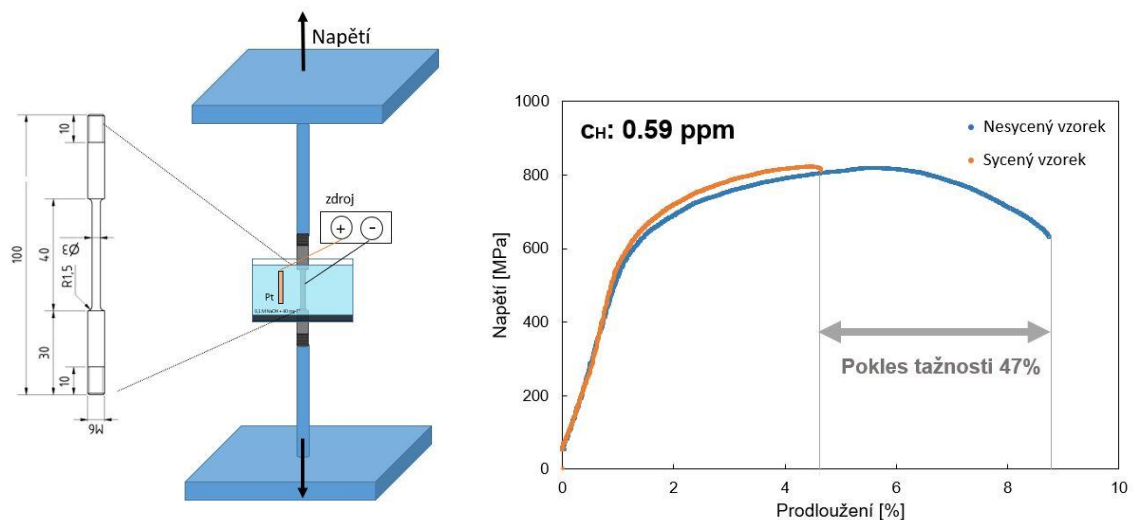
Obr. 2: Tahová křivka martenzitické oceli pro nesycený vzorek (modrá křivka) a vodíkem sycený vzorek (oranžová křivka) a schéma SSRT zkoušky; podmínky elektrochemického sycení:  $0,1 \text{ mol} \cdot \text{l}^{-1} \text{ NaOH} + 40 \text{ mg} \cdot \text{l}^{-1} \text{ CH}_4\text{N}_2\text{S}$ ;  $10 \text{ mA/cm}^2$ , 48 hodin předsycení a in-situ sycení během zkoušky

U výše zmíněné martenzitické oceli dochází za podmínek elektrochemického sycení vodíkem k poklesu tažnosti až o 47 % (obr. 2). Porovnání výsledků mechanických zkoušek tří mikrostrukturních typů ocelí, viz tabulka 3, dovoluje oceli seřadit podle náchylnosti k vodíkovému křehnutí. Martenzitická ocel je k vodíkovému křehnutí nejnáchylnější, což je spojené s vyšším množstvím absorbovaného vodíku v její struktuře v důsledku velkého množství vodíkových pastí ve struktuře kovu. Náchylnost feriticko-perlitické oceli je nižší než u martenzitické oceli a vyšší než u austenitické korozivzdorné oceli. Austenitická korozivzdorná ocel je k vodíkovému křehnutí nejméně náchylná i přesto, že do struktury absorbuje nejvíce vodíku.

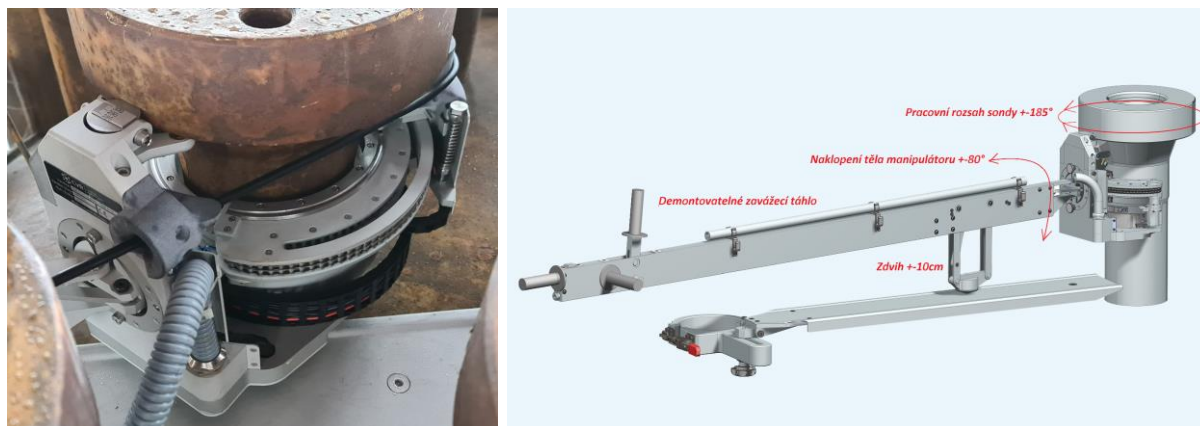
Obr. 1: Manipulátor na kontrolu nátrubků HRK

tomuto zařízení jsou proveditelné NDT kontroly všech nátrubků, a to především díky zavážecímu táhlu (podavači), které umožňuje rotačně nastavitelnou polohovatelnost samotného manipulátoru, čímž umožní umístění manipulátoru i na prostřední nátrubky. Rotační pohyb samotného manipulátoru následně umožní ultrazvukové sondě provést kontrolu kritického místa na rozhraní návaru a základního materiálu po celém obvodu nátrubku.

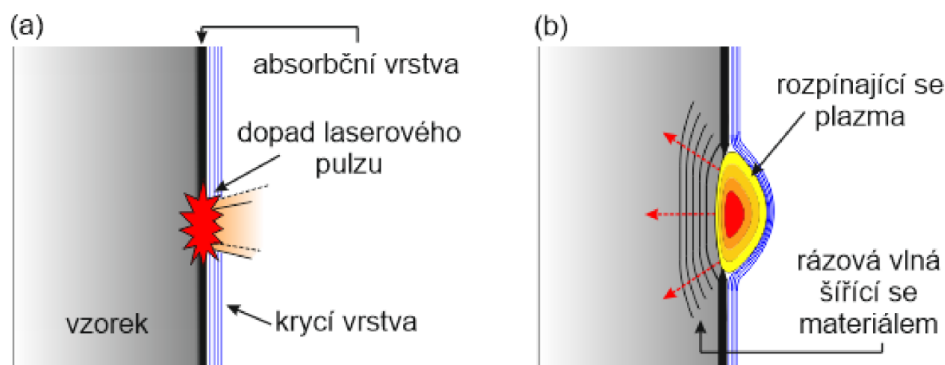
Obr. 2: Zjednodušené schéma LSP procesu

Při laserovém kuličkování je zkušební část vzorku pokryta tenkou absorpční vrstvou – černou vinylovou páskou. Tato vrstva napomáhá absorpci laserového záření, ale hlavně pak chrání povrch vzorku před tepelnými jevy, které doprovázejí absorpci laserového pulzu. Působení na vzorek je čistě mechanického rázu. Po povrchu vzorku laminárně stéká uniformní vrstva vody, jejíž funkce je dočasné uvěznění vzniklého rozpínajícího se plazmatu na povrchu vzorku. Dopadající laserový paprsek je fokusován čočkou, projde vodní vrstvou a odpaří malou část absorpční vrstvy (obr. 2a). Vznikne rapidně se rozpínající plazma, které absorbuje zbytek energie pulzu. Plošná hustota výkonu se přitom pohybuje od 1 do 10 GW/cm<sup>2</sup>. Při rozpínání plazmatu vzniká rázová vlna, která se šíří materiálem (obr. 2b). Pokud je tlak dostatečný, dojde k překročení elastického limitu materiálu a v místě dopadu pulzu vznikne lokální plastická deformace. To má za následek vznik tlakových zbytkových napětí sahající do hloubky větší než 1 mm. K rovnoměrnému ovlivnění větší plochy se ovlivňovaný vzorek vůči laseru posouvá a jednotlivé pulzy se tak skládají vedle sebe v předem definovaném vzoru s nenulovým překryvem. Strategie ovlivnění má vliv na rozložení zbytkových napětí.

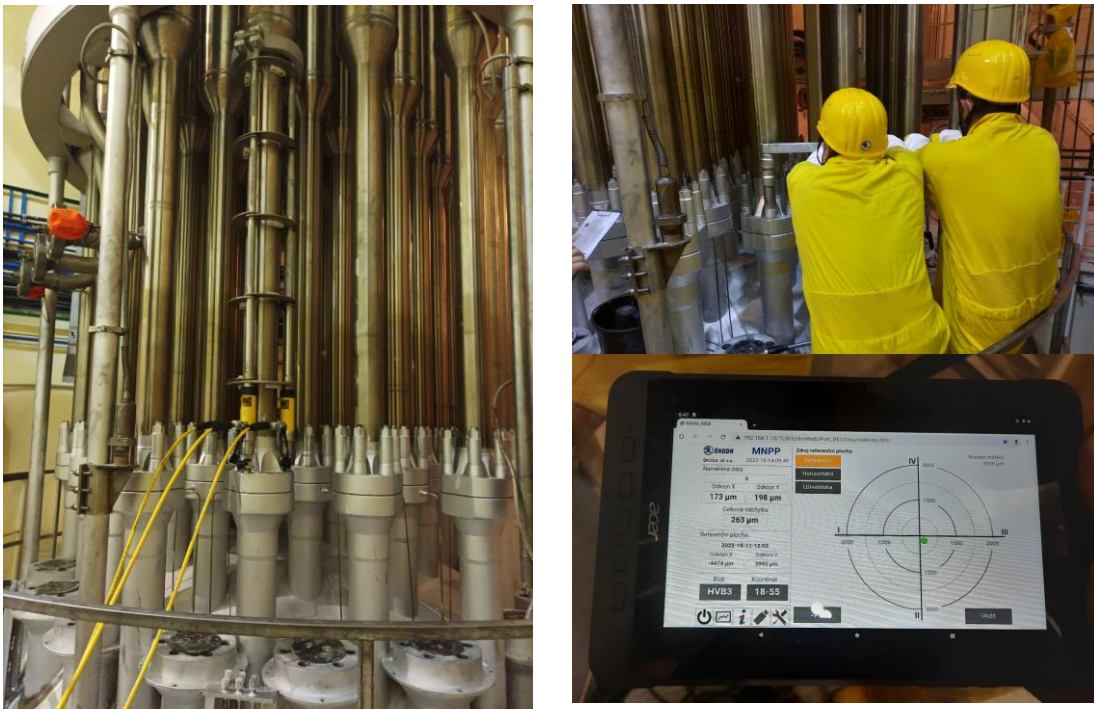
Obr. 2: Vlevo přípravek pro odtrh přírub, vpravo utahování přírub s kontrolou polohy

Přípravek pro odtrh se používá ke kontrolovanému vyvození osově síly, pomocí které dojde k oddělení a vysunutí pouzdra pohonu z nátrubku víka reaktoru bez rizika nekontrolovaného působení např. pomocí tahu jeřábu. Poloha pouzdra pohonu se ještě před odtrhem kontroluje pomocí přípravku pro měření náklonu, který při následné zpětné montáži vede operátora při střídavém postupu utavování svorníků tak, aby výsledná poloha pouzdra byla vůči původní pozici přesná a bez výrazných odchylek.

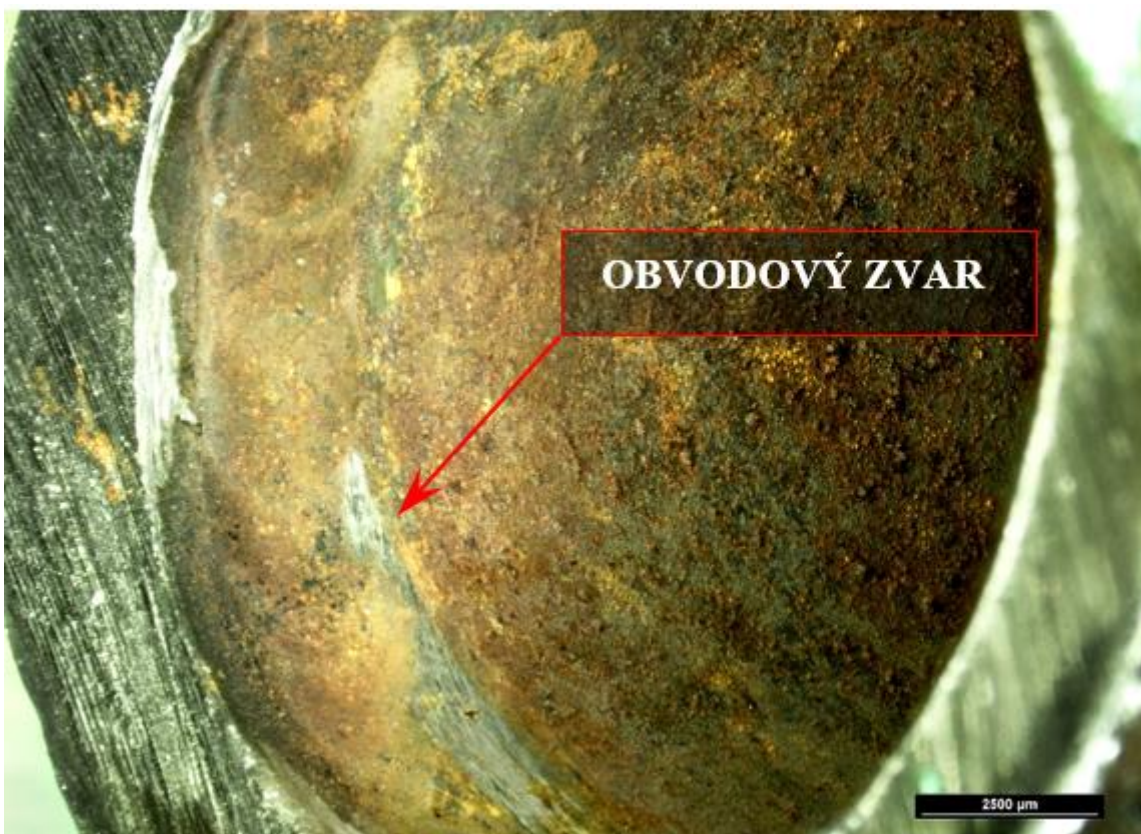
Obr. 3: Detail na vnútorný povrch obvodového zvaru a základného materiálu napadnutý plošnou koróziou (lokality 1)

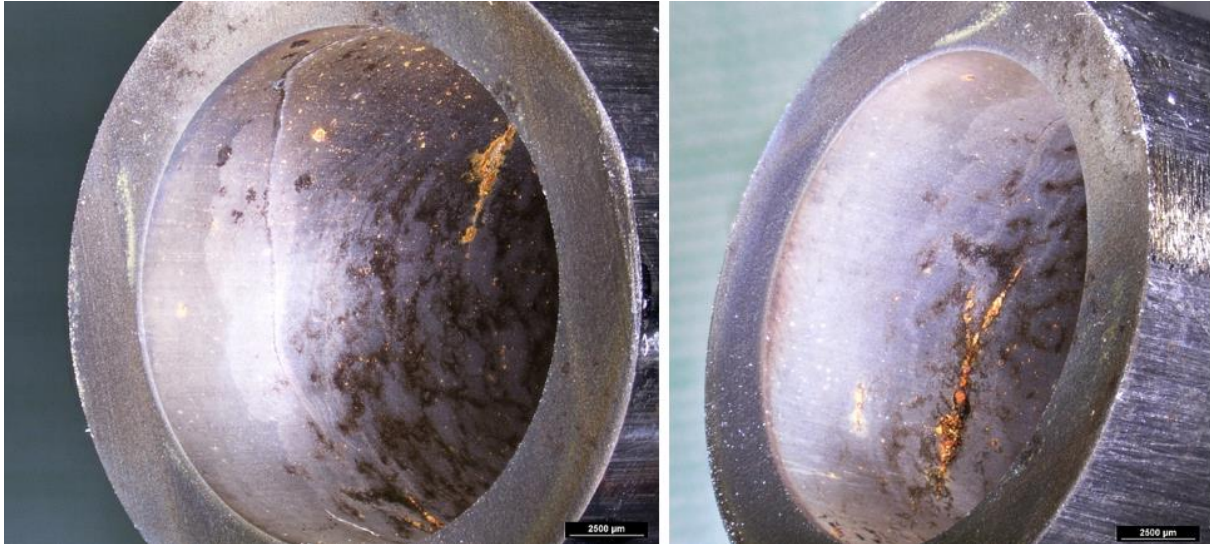
Obr. 8: Výskyt trhlin v referenčné „lokality 4“

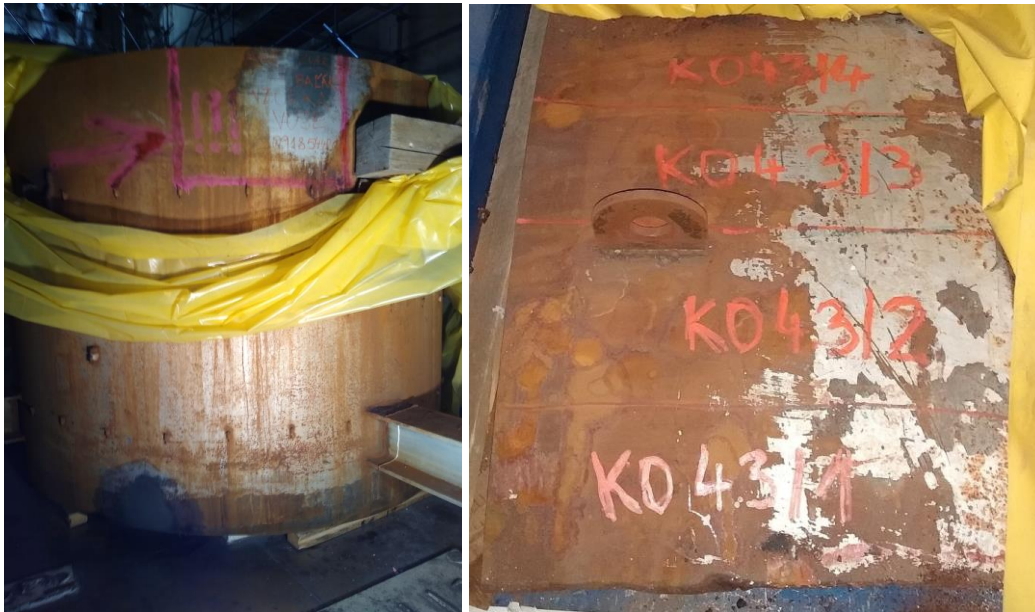
Obr. 3: Fragmentačné pracovisko KO v KP JAVYS a veľkorozmerné fragmenty z plášťa kompenzátora objemu

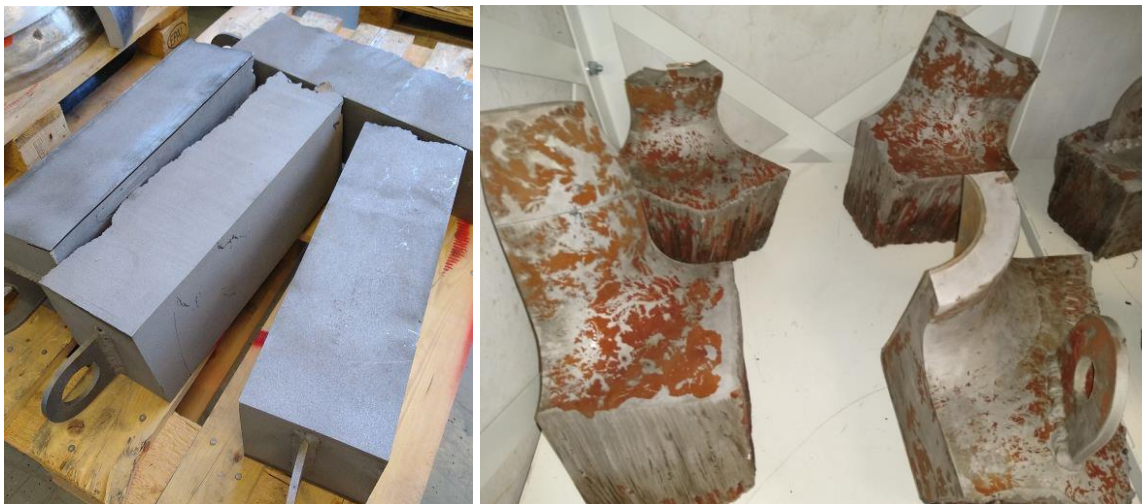
Obr. 4: Veľkorozmerné vzorky z plášťa a nátrubku kompenzátora objemu

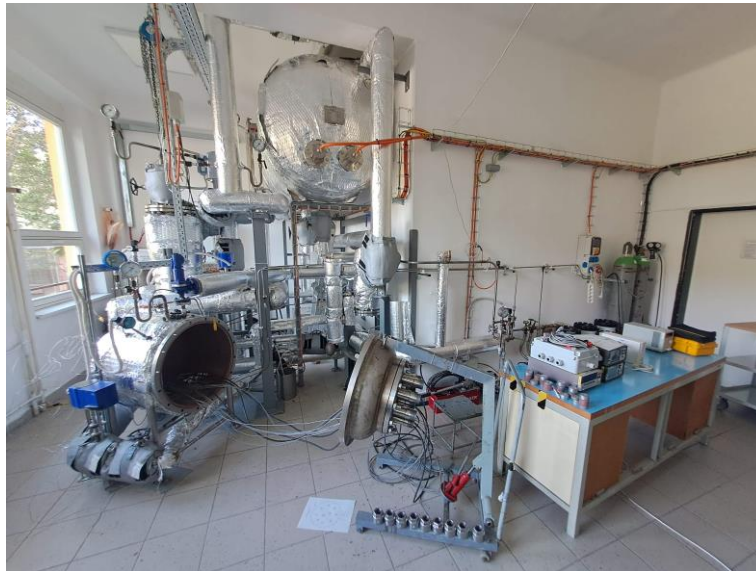
Obr. 1: Simulátor LOCA havárií v ÚJV

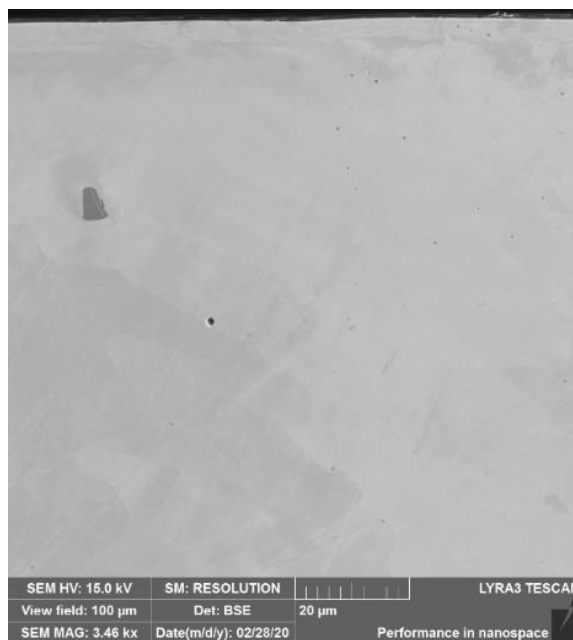
Obr. 2: Exponovaný vzorek po 1500 hodinách

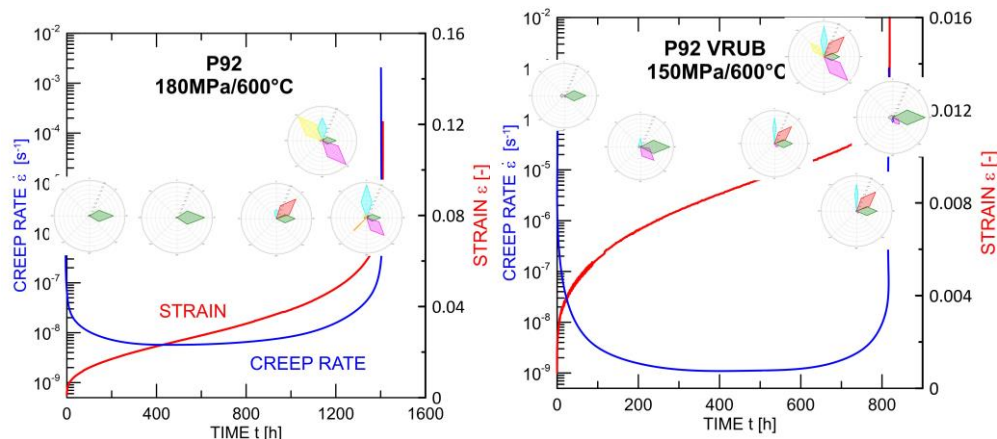
Obr. 6: Změny výskytu a poměru Stop pro jednotlivá stadia creepu naměřených AE pro a) hladký a b) vrubový vzorek
